Raport z oceny stanu silnika gazowego

Silnik MAN E2876 E302

Nr seryjny 30121832122192

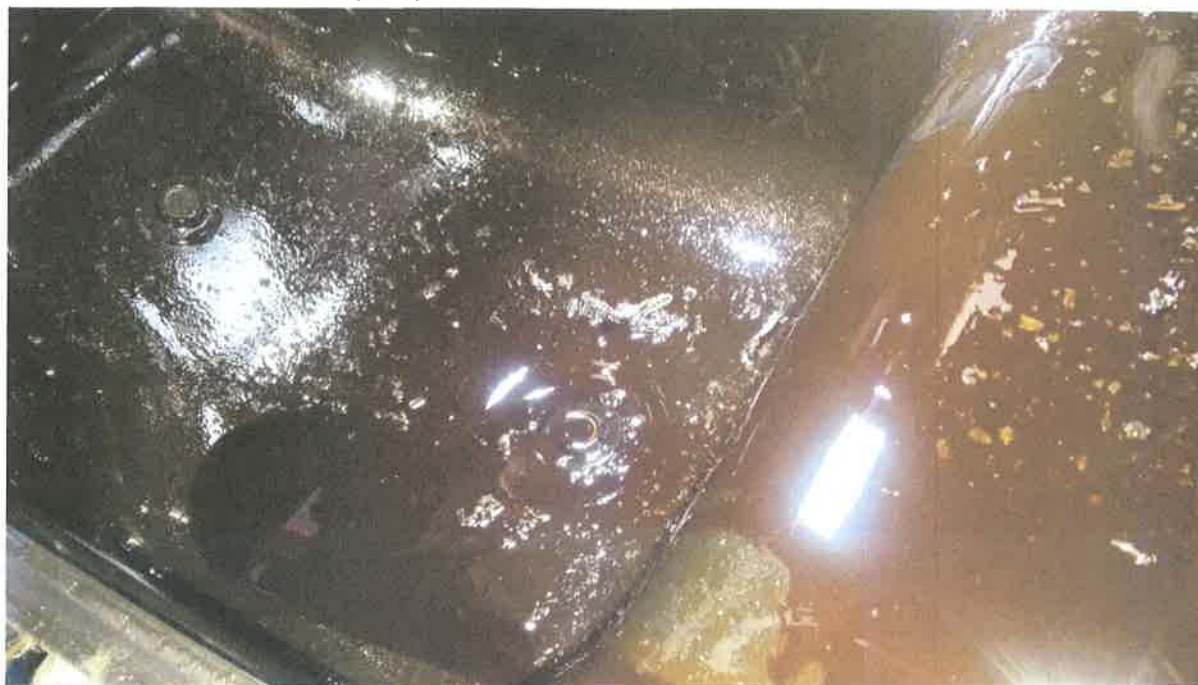
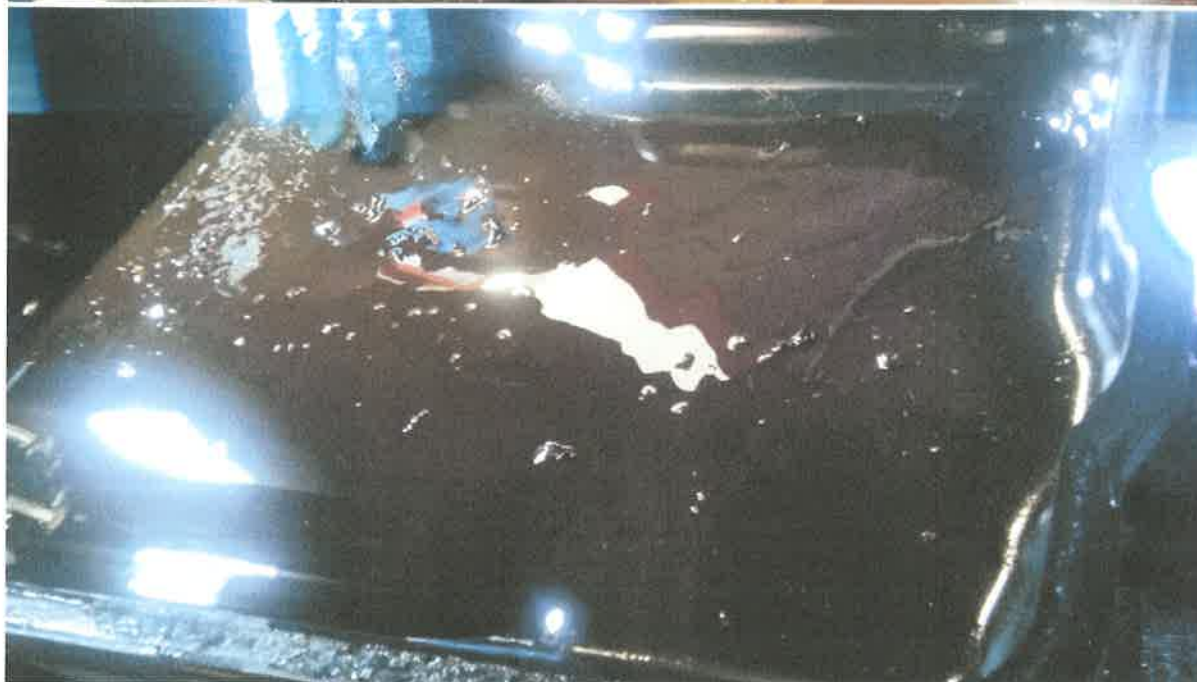
Wióry metaliczne w misie olejowej

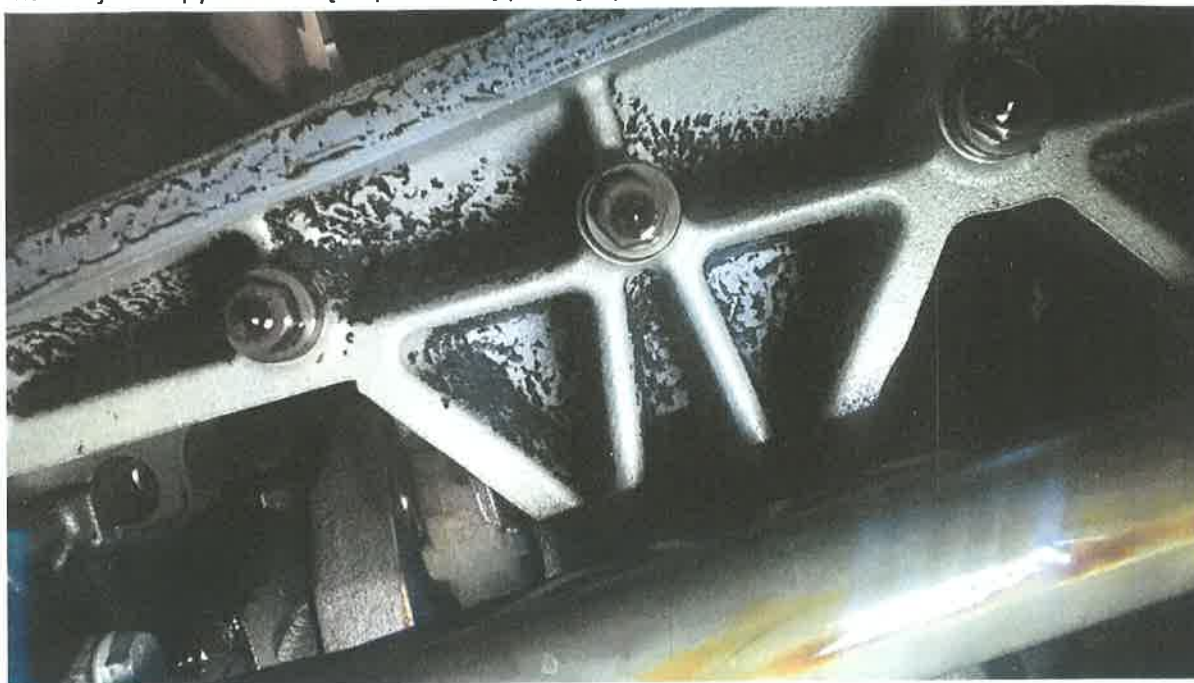
Maź olejowa z pyłem na części pośredniej pomiędzy misą a blokiem silnika

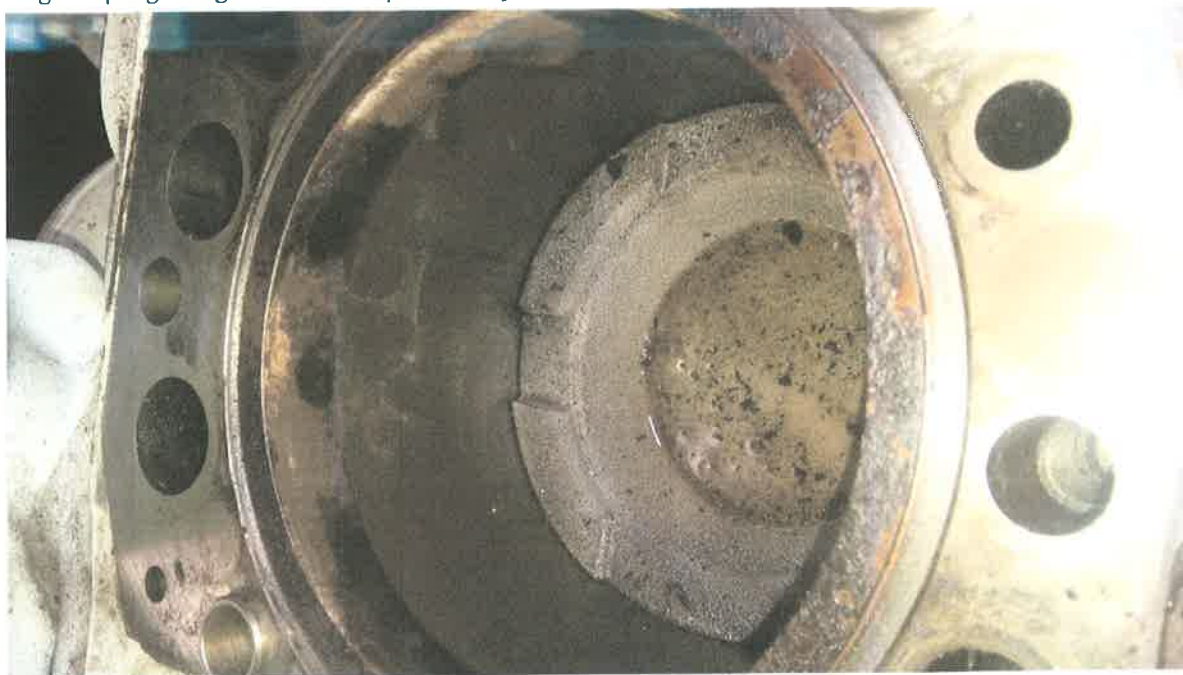
Nagar – próg z nagaru na tulei cylindrowej

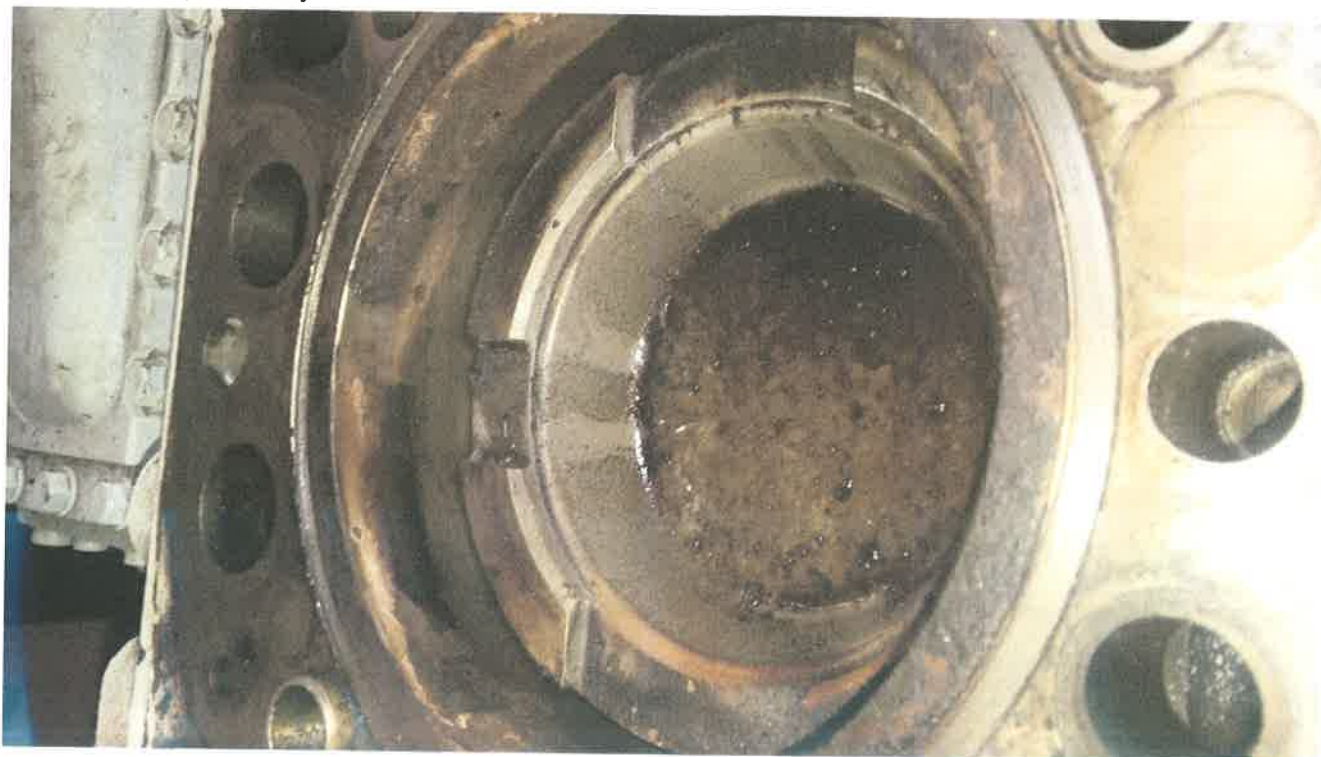
Próg na tulei cylindrowej

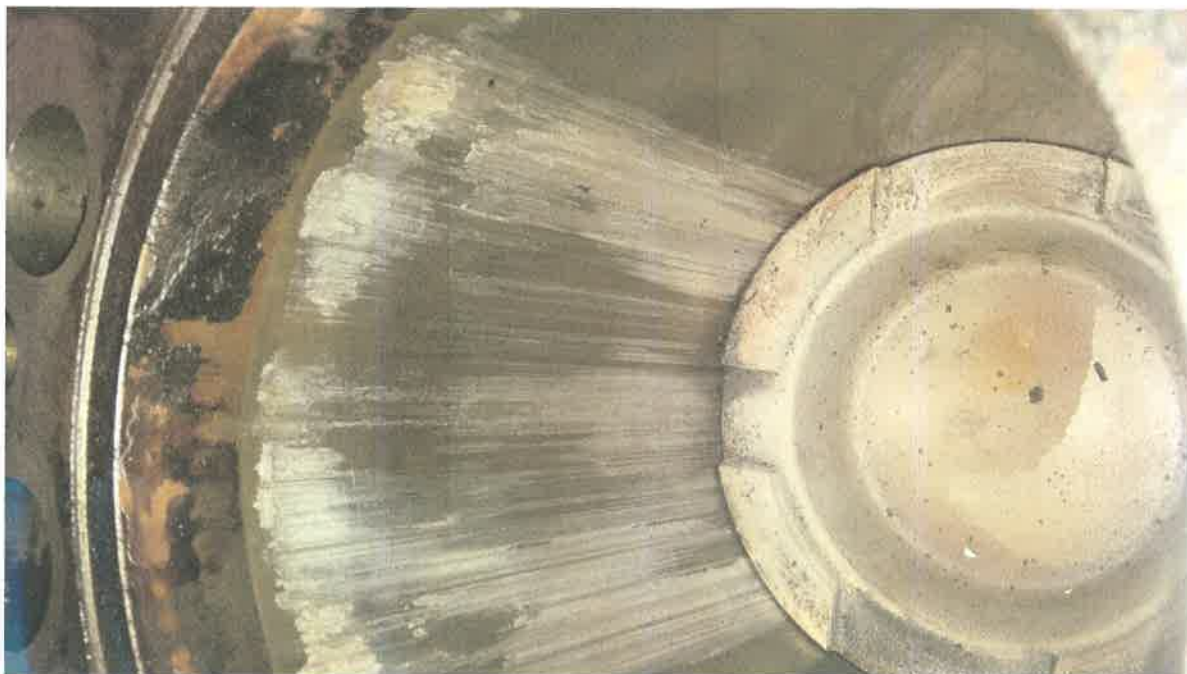
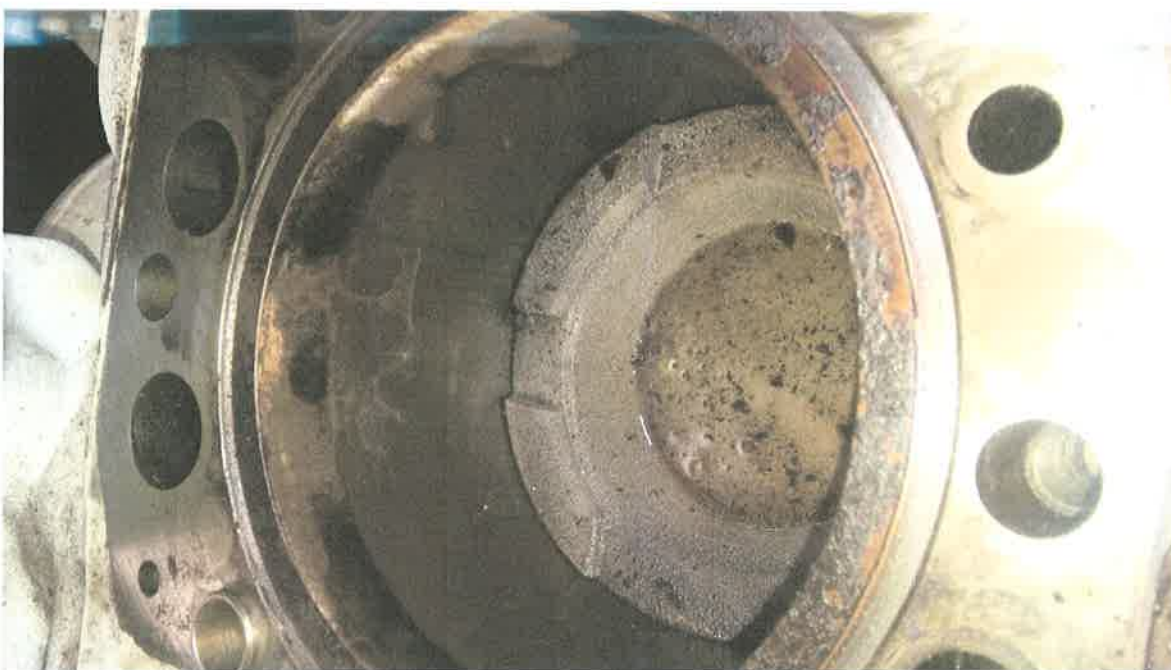
Rysy i zatarcia na tulei cylindrowej

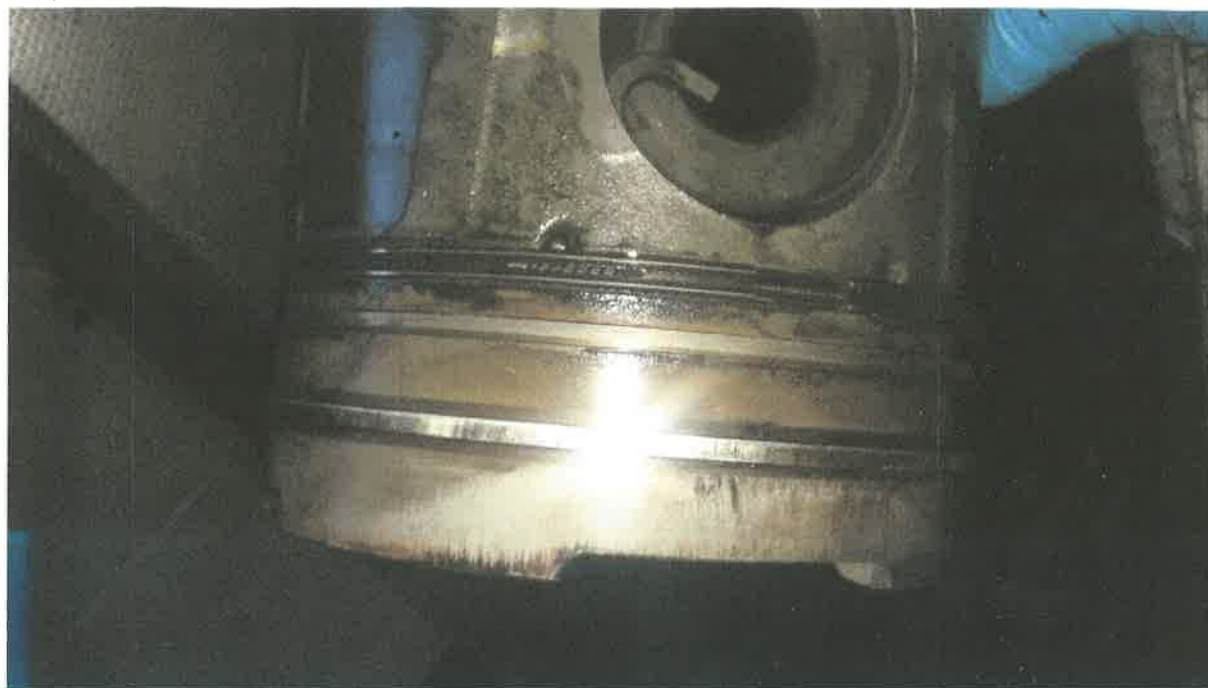
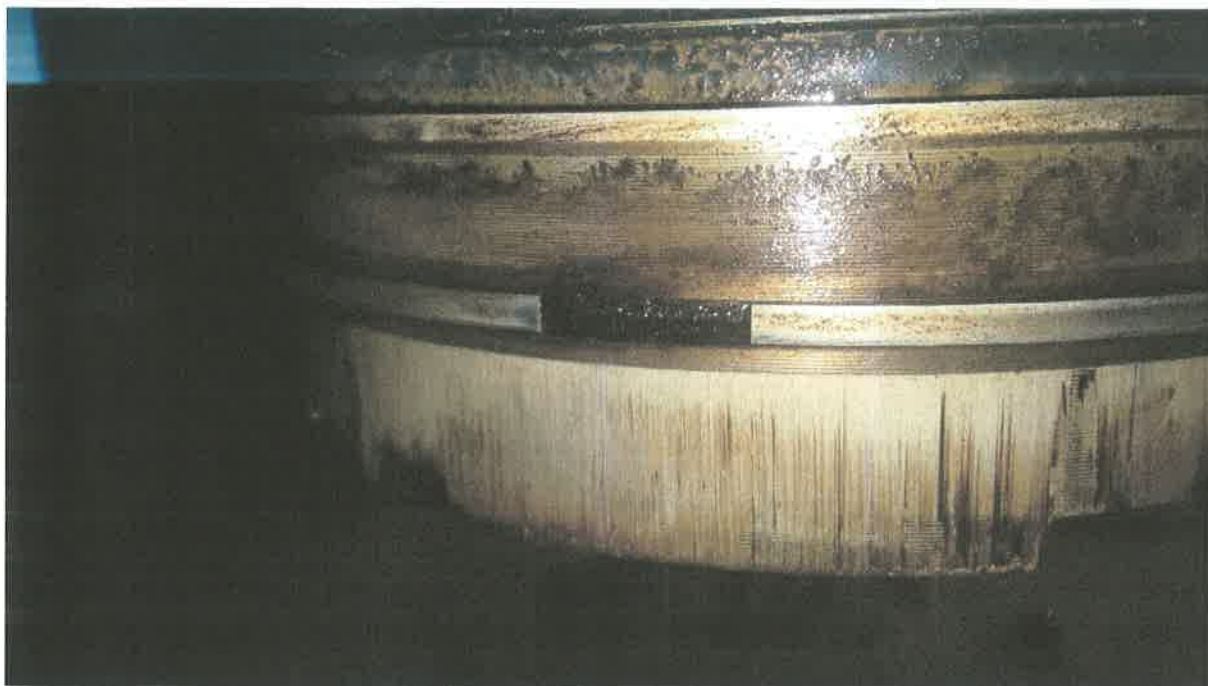
Rysy Na powierzchniach walcowych tłoka

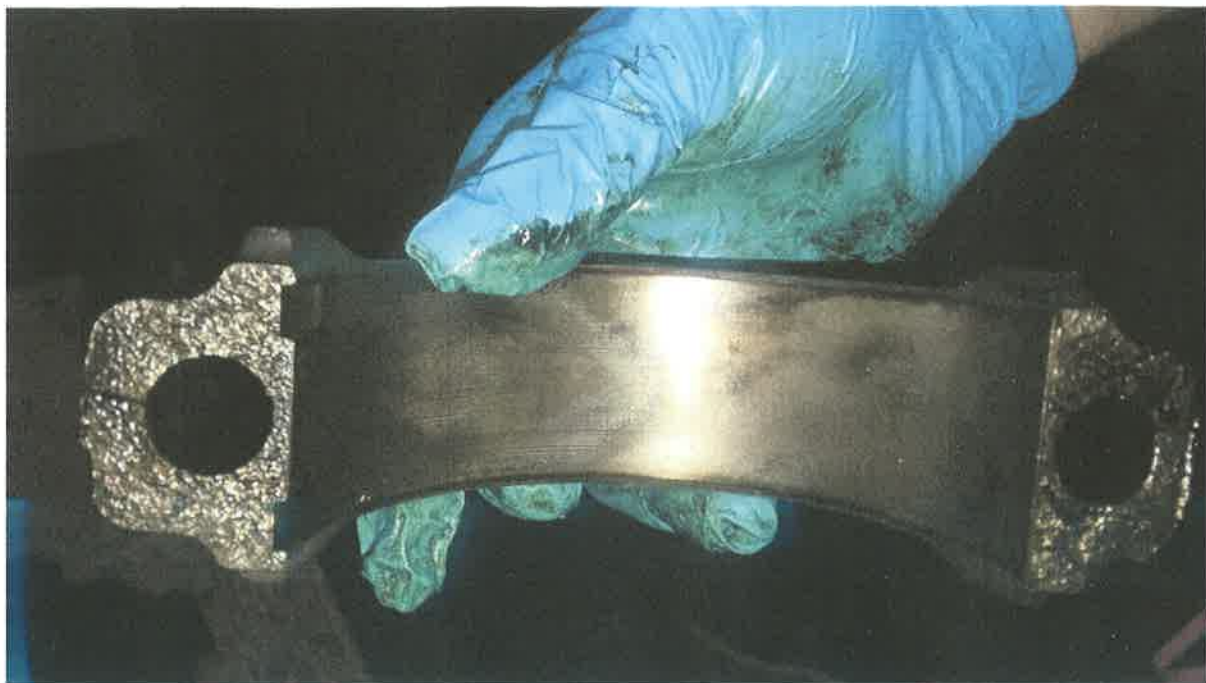
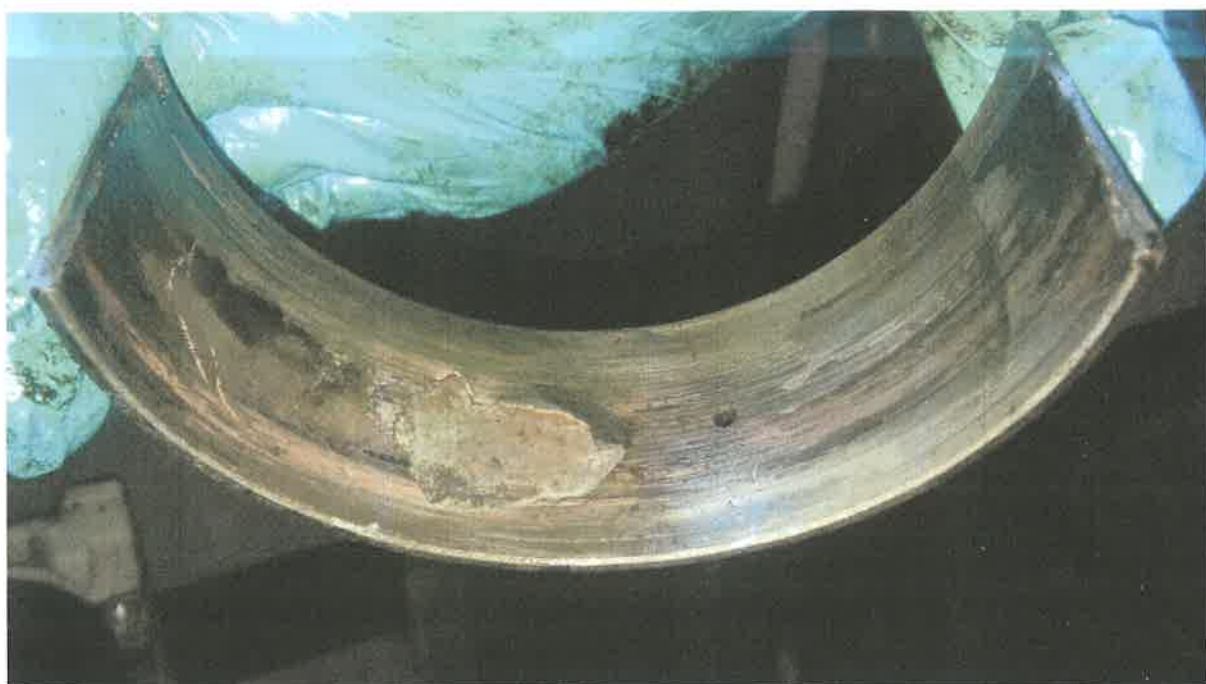
Zatarte Panewki korbwodowe

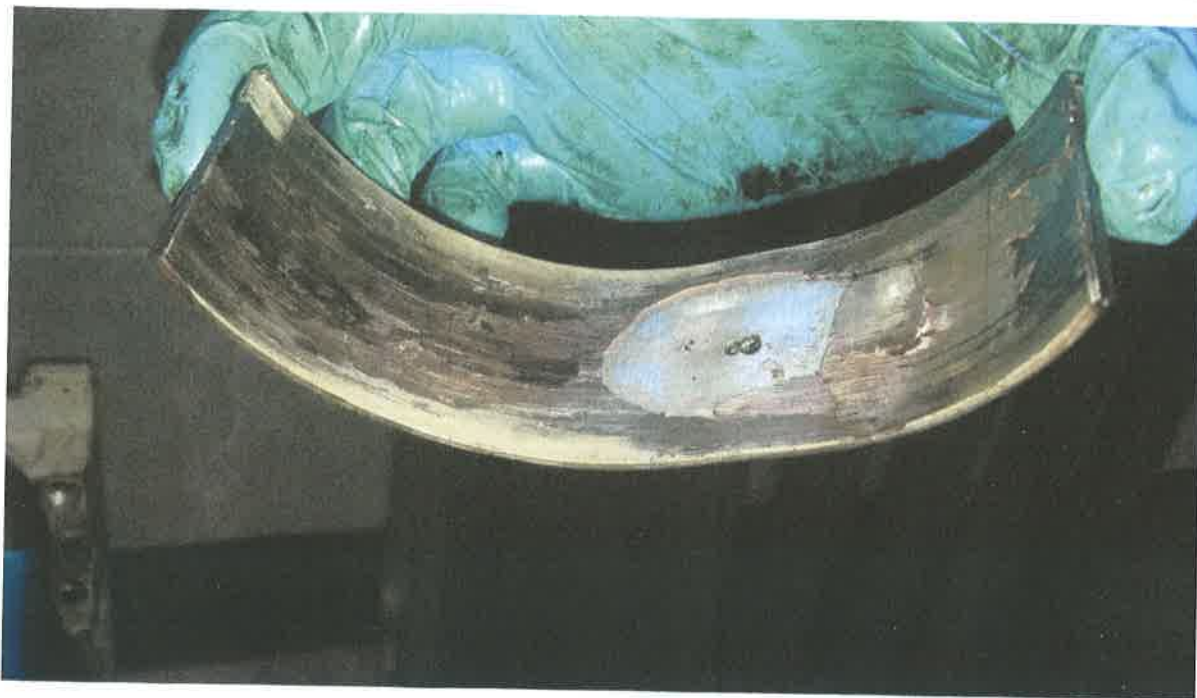
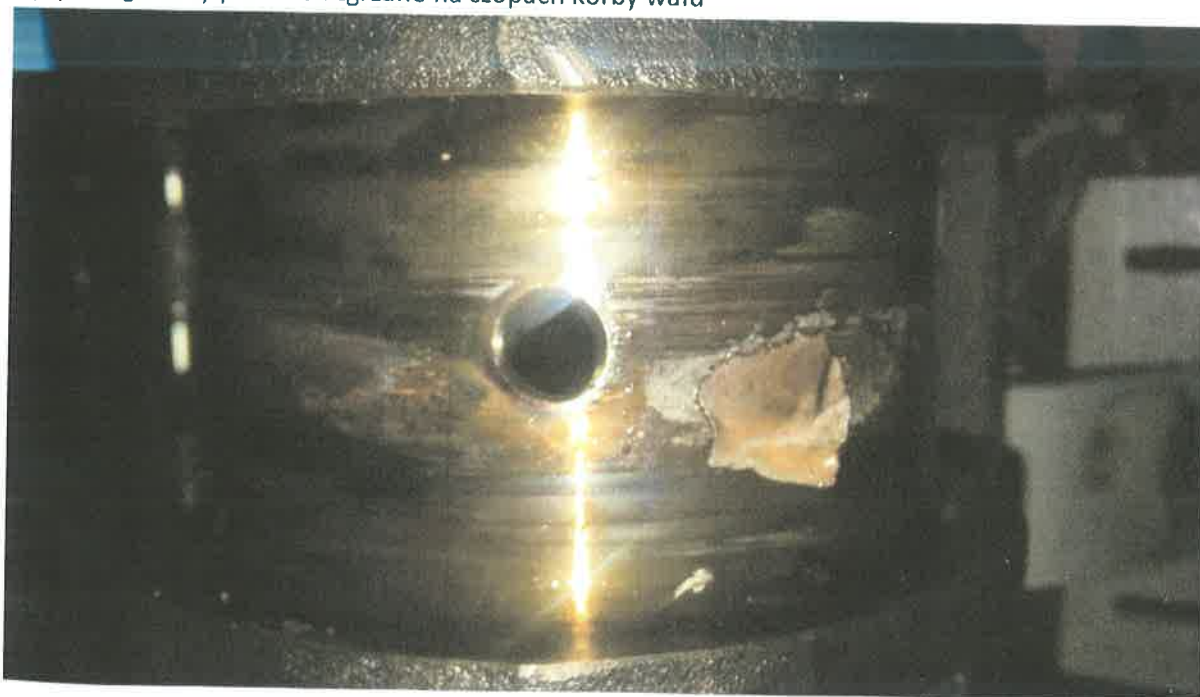
Rysy i fragmenty panewek zgrzane na czopach korby wału

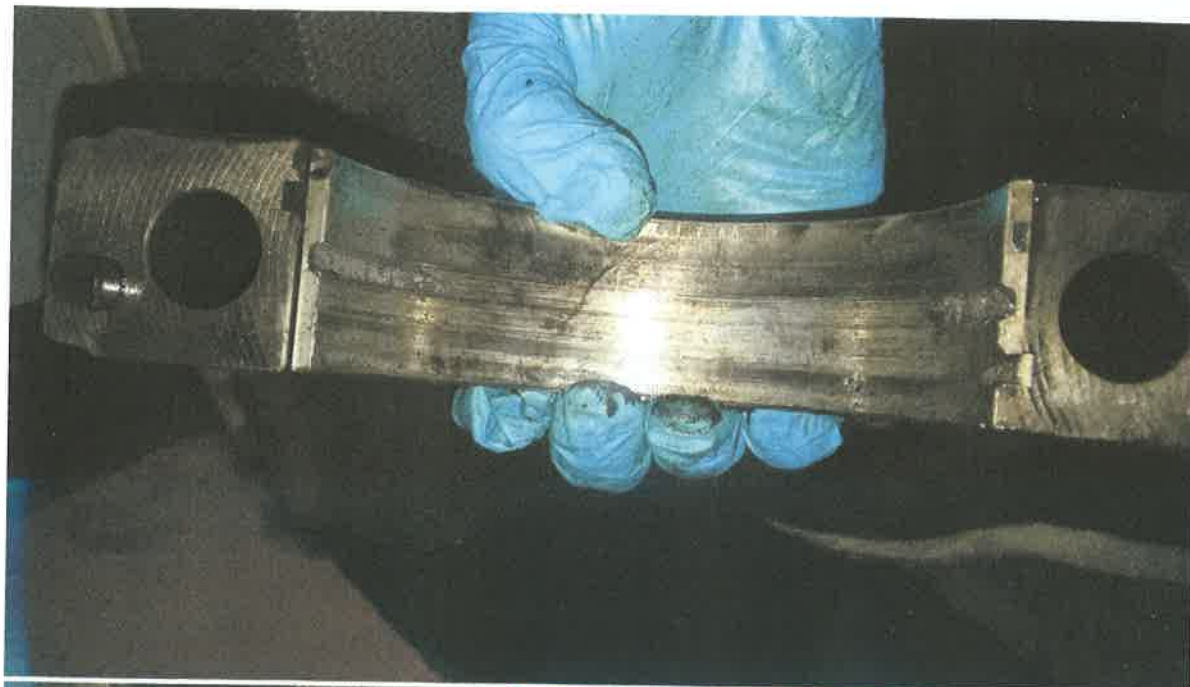
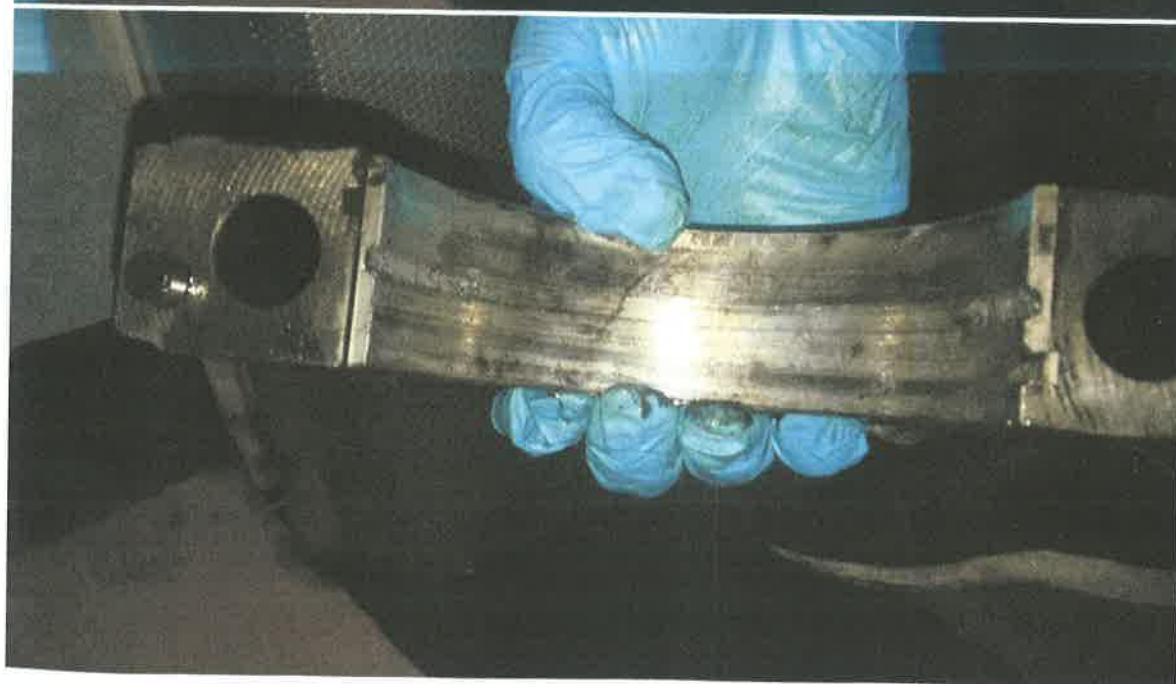
Zatarte Panewki główne wału korbowego
