Raport z badania stanu silnika gazowego

Silnik MAN E2876 E302

Nr seryjny 30121831572192

Raport z badania stanu silnika

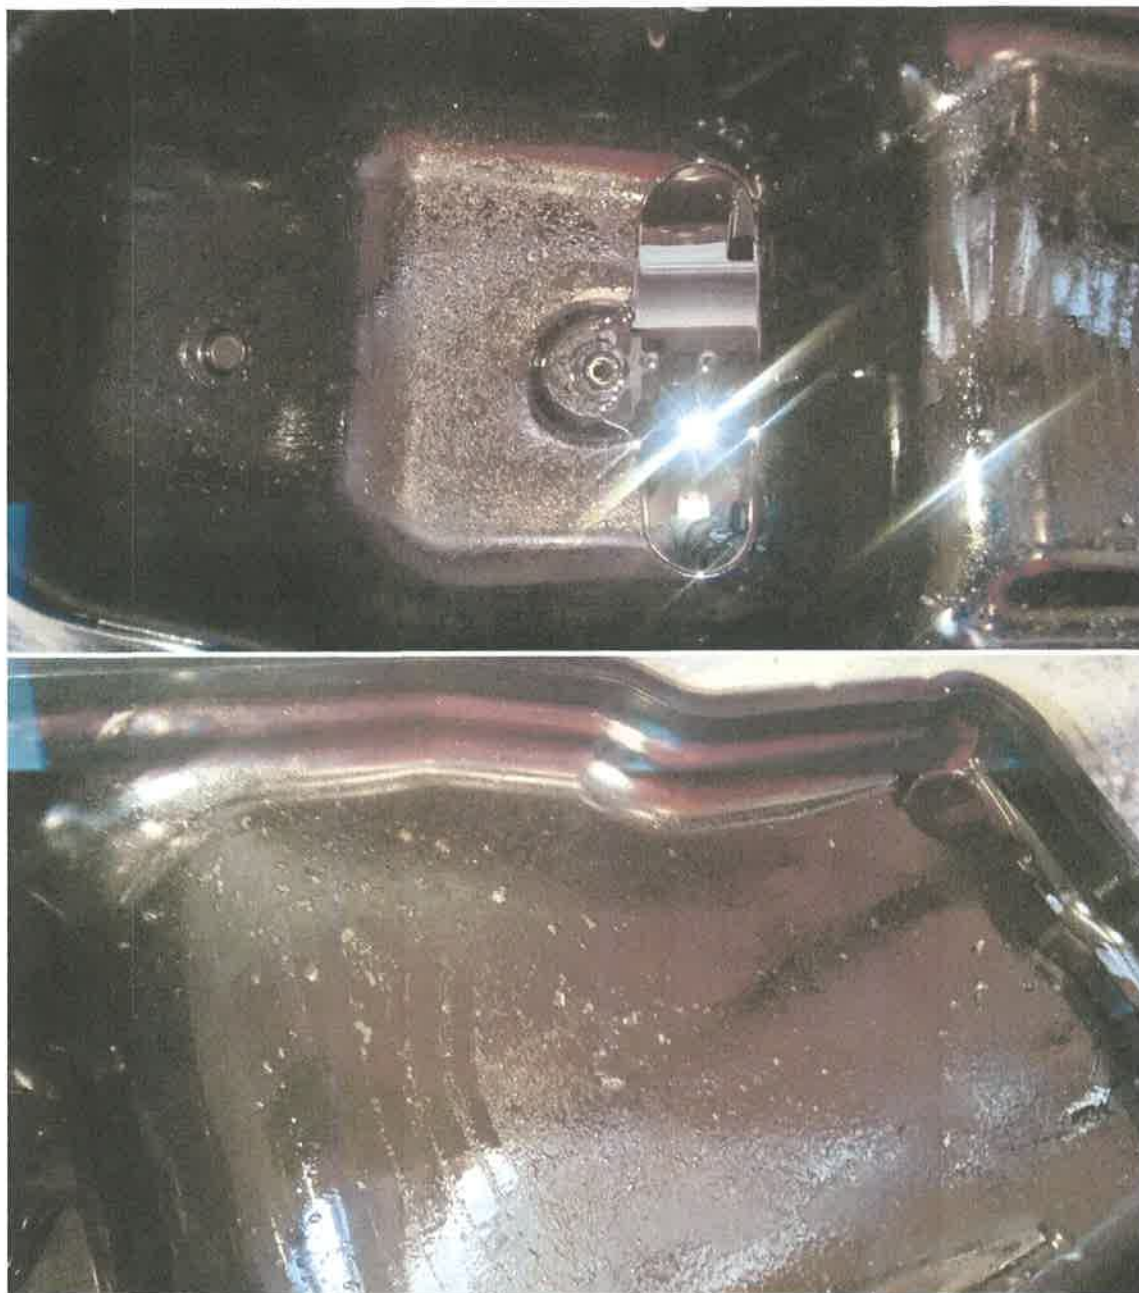
1. Wióry metaliczne w misie olejowej
2. Pęknięty kolektor wydechowy
3. Zatarte panewki korbowodowe i główne
4. Nie dokręcone śruby na szóstej głowicy kolektora wydechowego

Wióry metaliczne w misie olejowej

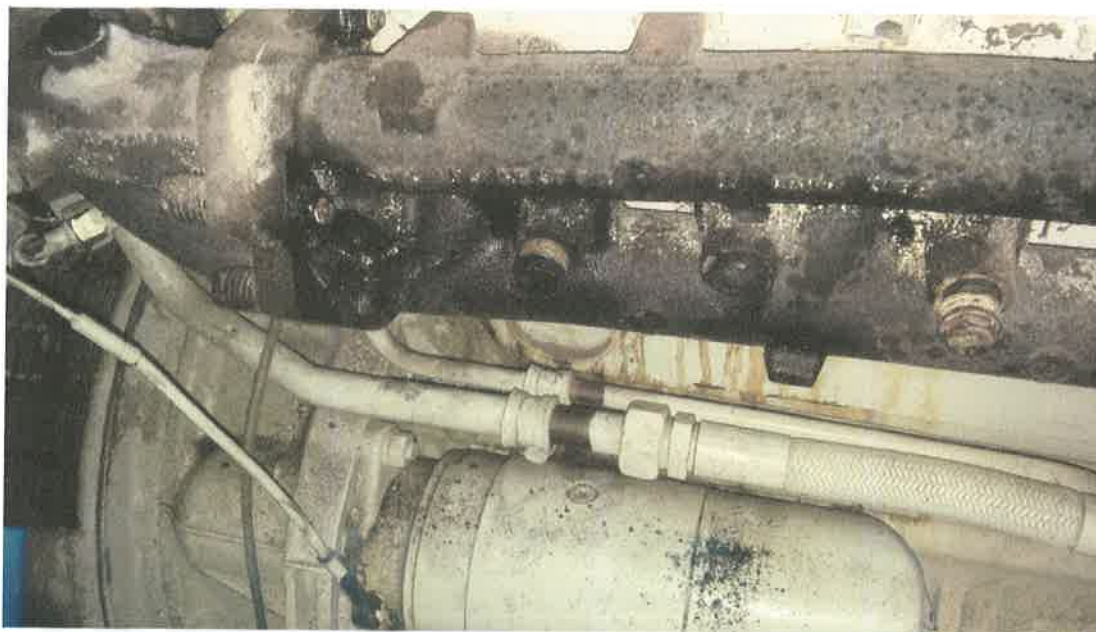
Luźne śruby kolektora wydechowego na szóstej głowicy

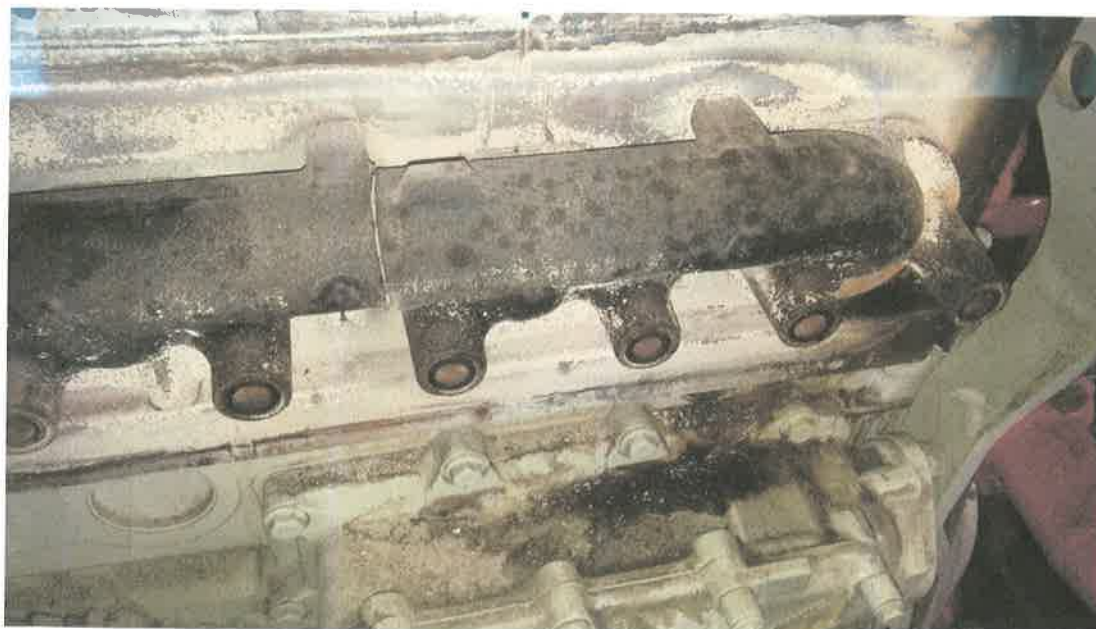
Pęknięty kolektor wydechowy

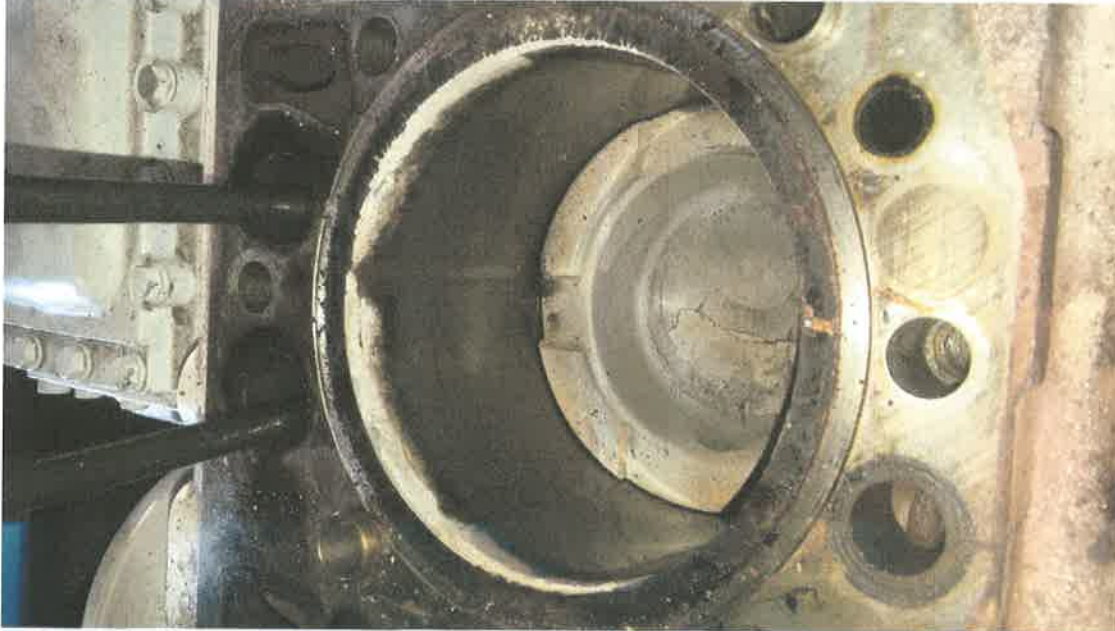
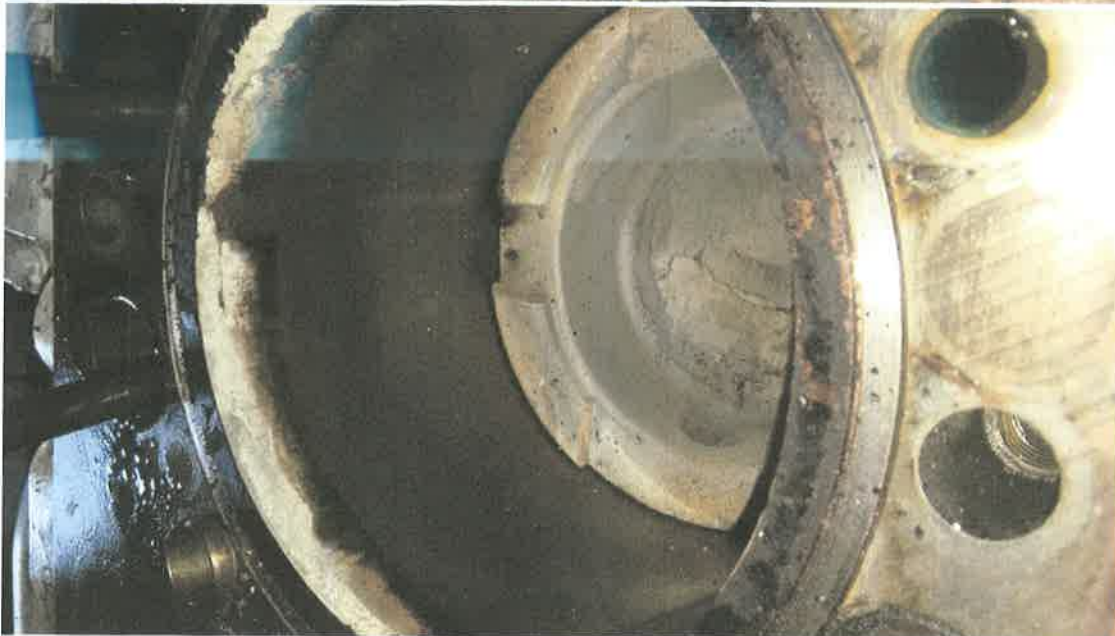
5. Porysowane tuleje cylindrowe i znaczne ilości depozytu nad powierzchnią roboczą pierścieni tłoka.
6. Wytarte powierzchnie walcowe tłoków
7. Znaczne ilości depozytu w komorze spalania i na powierzchni głowicy.
8. Zatarte łożysko turbosprężarki
9. Porysowane czopy wału korbowego
10. Opilki w kanałach smarnych wału korbowego
11. Panewki wałka rozrządu (konieczny demontaż koła zamachowego)
12. Pompa oleju smarnego do regeneracji lub wymiany na nową

Nagar – próg z nagaru na tulei cylindrowej

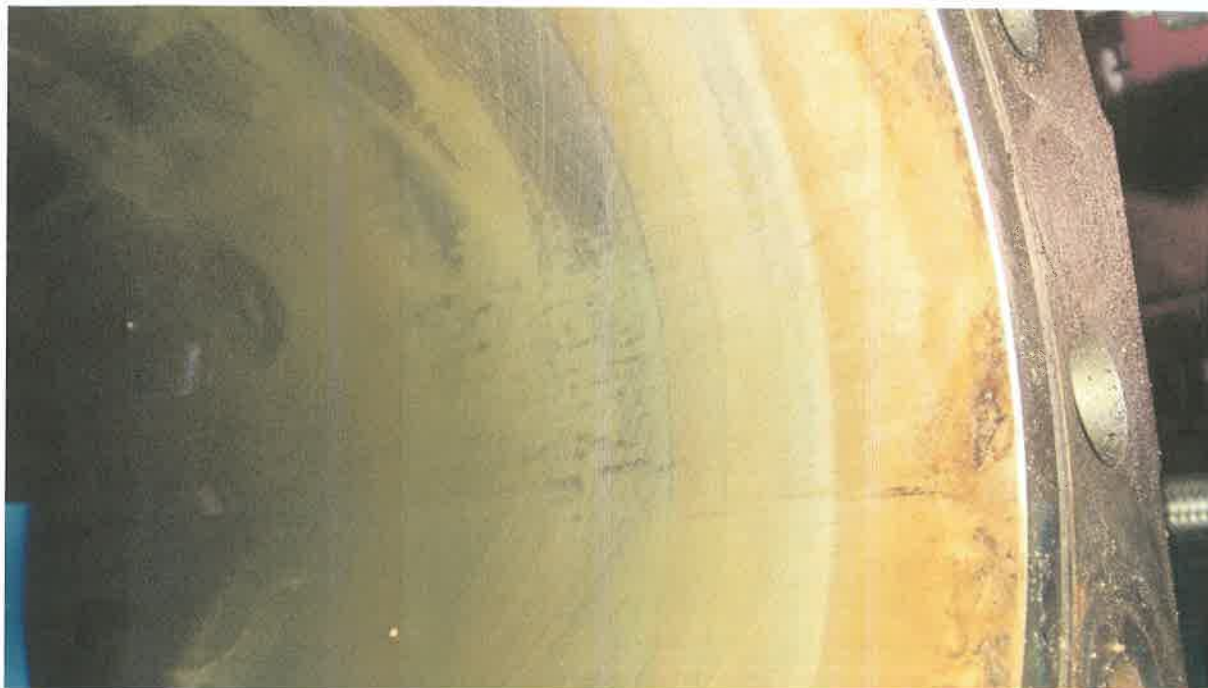
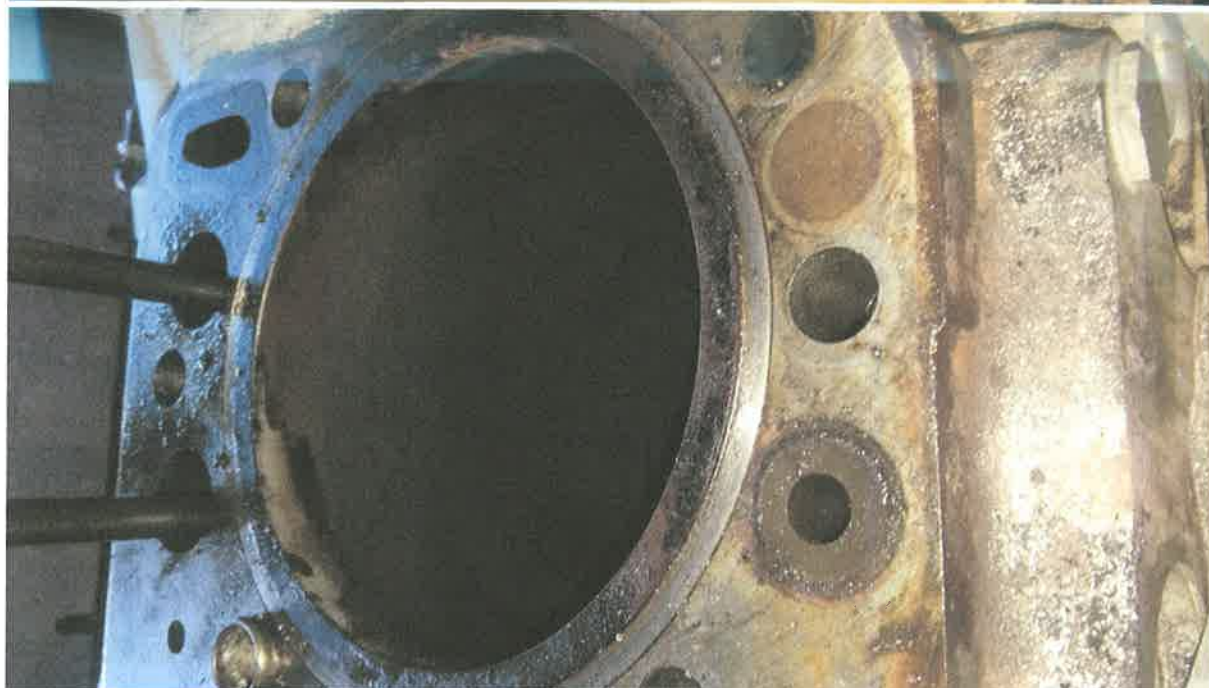
Próg na tulei cylindrowej

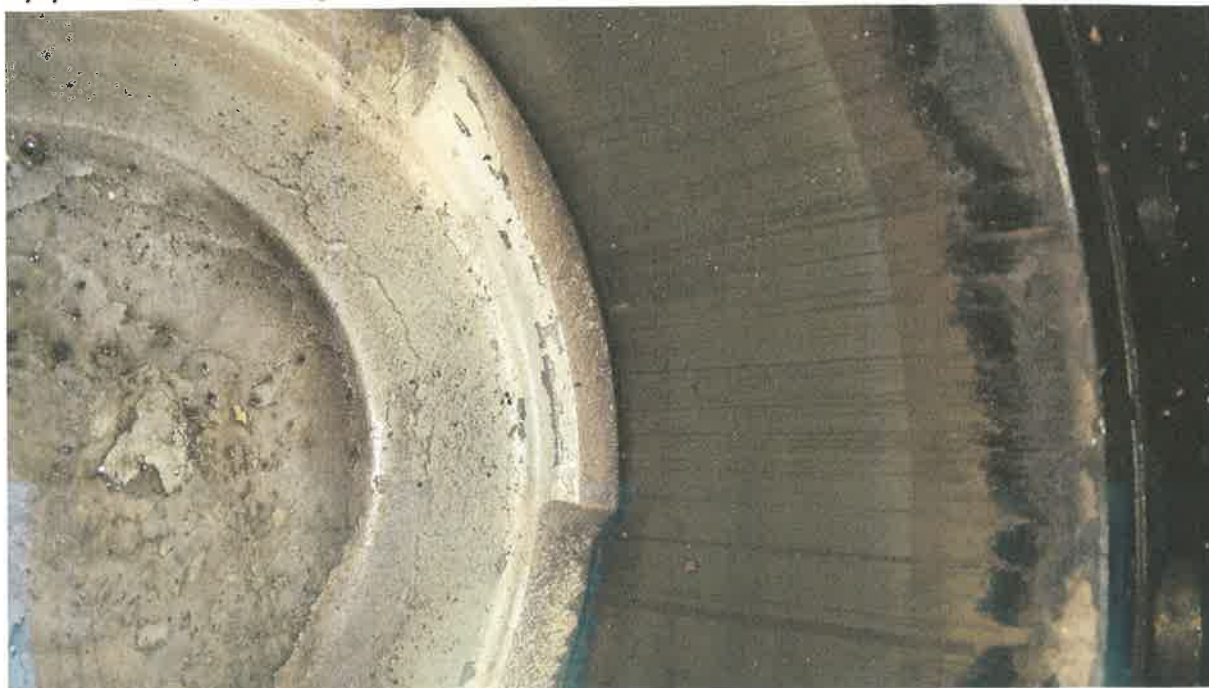
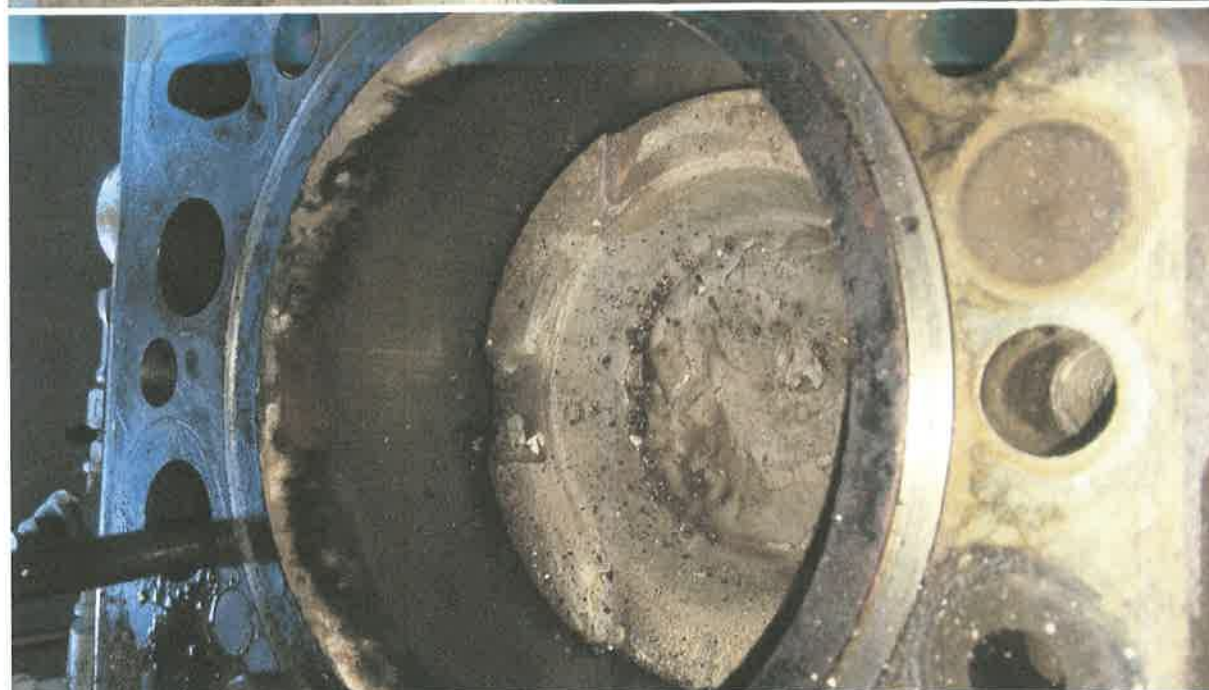
Rysy na tulei cylindrowej

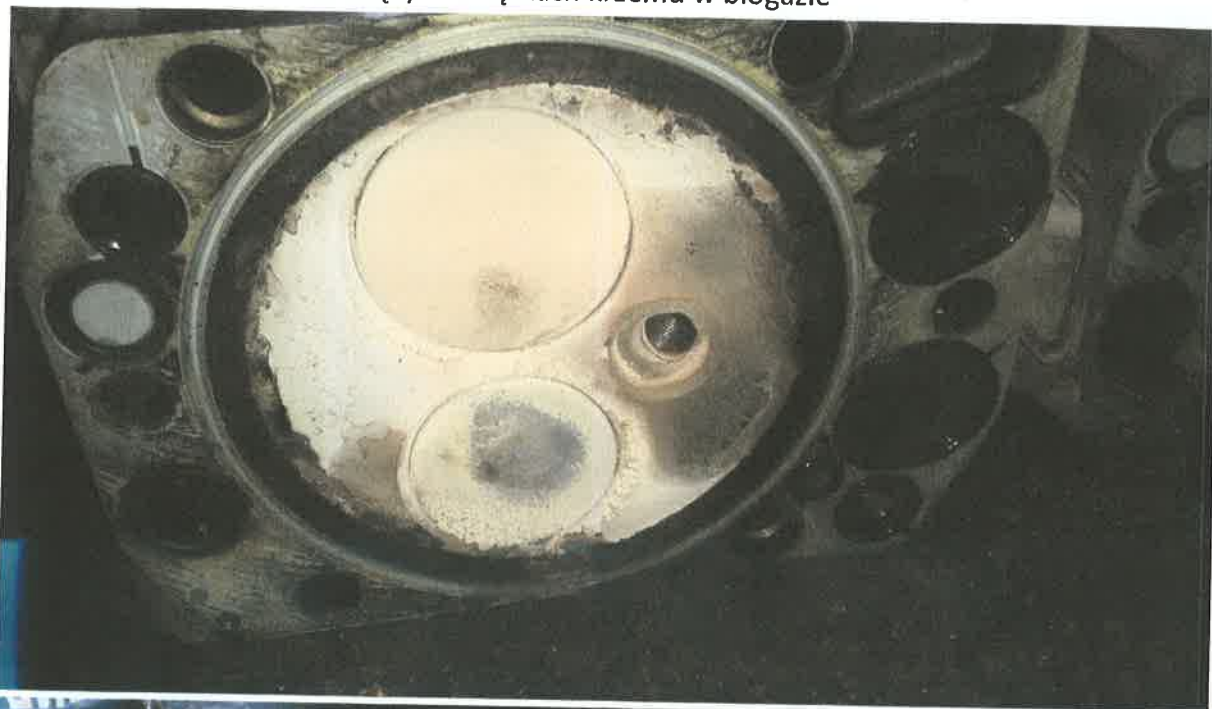
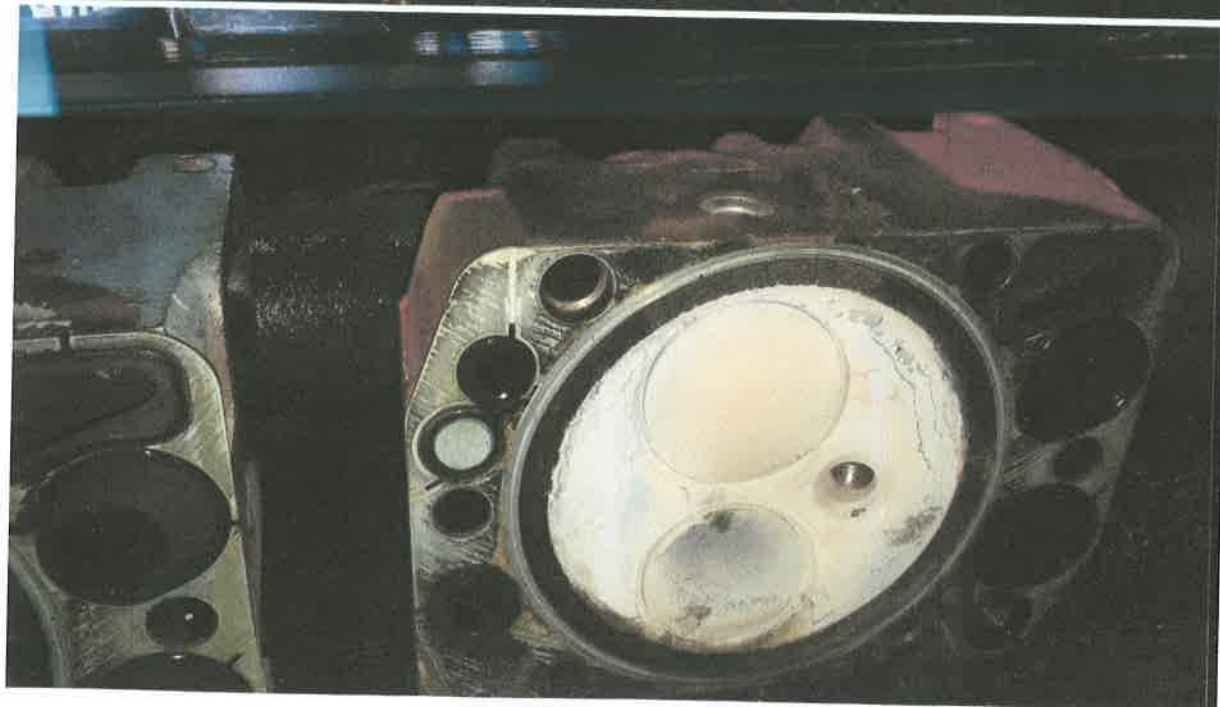
Nagar na głowicach świadczą o związkach krzemu w biogazie

3. Zbadać jakość i stabilność paliwa:
 - a. Należy zbadać skład i zawartość zanieczyszczeń biogazu, ewentualnie dobrać urządzenia kondycjonujące gaz. Ilość depozytu na głowicach, świecach i tulejach cylindrowych oraz historia
4. Skontrolować opory układu wydechowego przy pracy na pełnej mocy
5. Skontrolować skuteczność działania układu detekcji wycieku metanu.
6. Wykonać układ tzw. powiększonej miski olejowej i ustalić na podstawie badań właściwości fizykochemicznych oleju czasookres jego wymian.

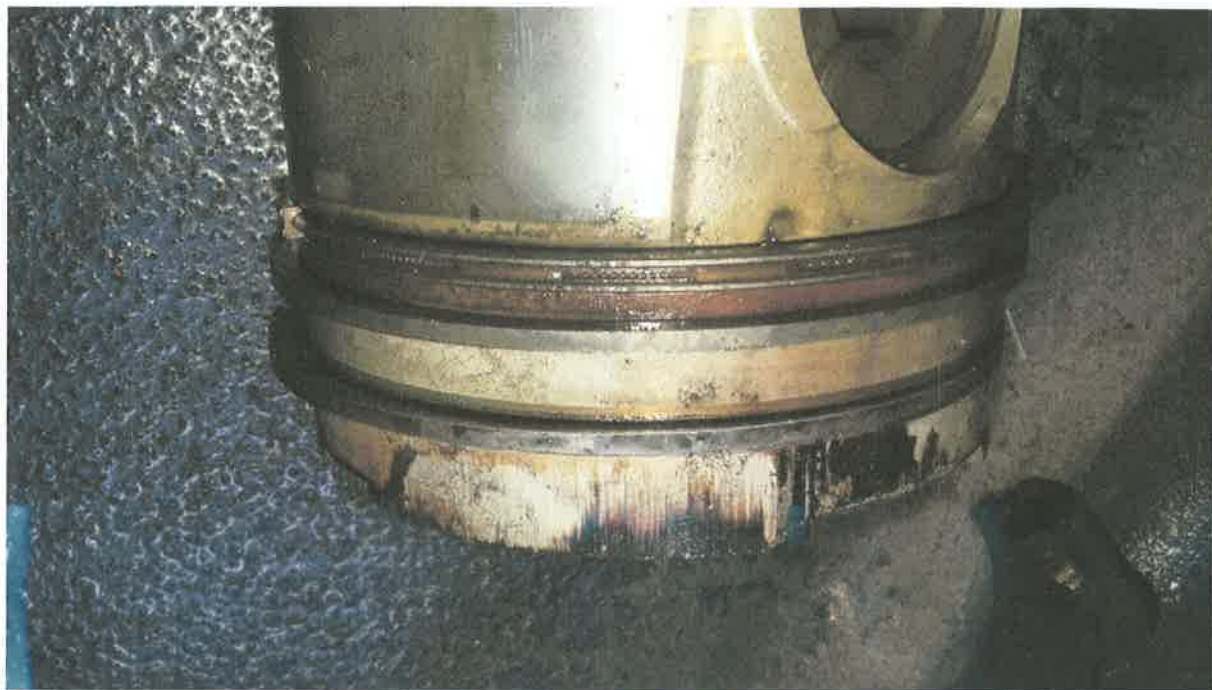
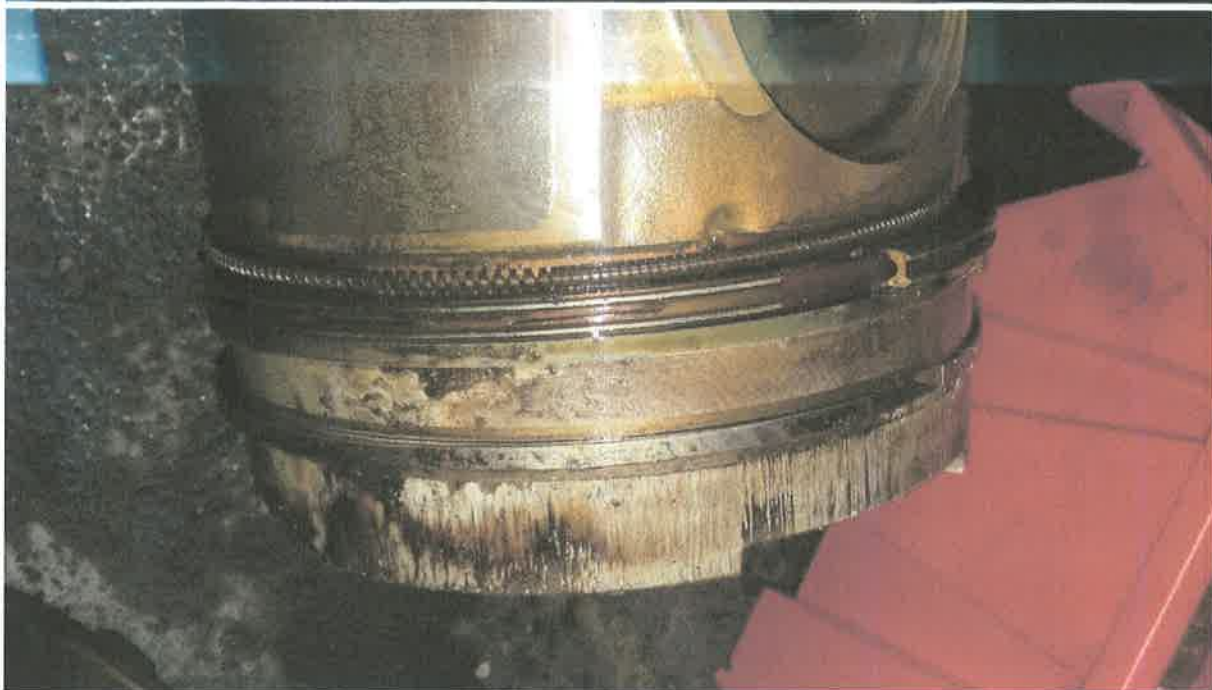
Rysy Na powierzchniach walcowych tłoka

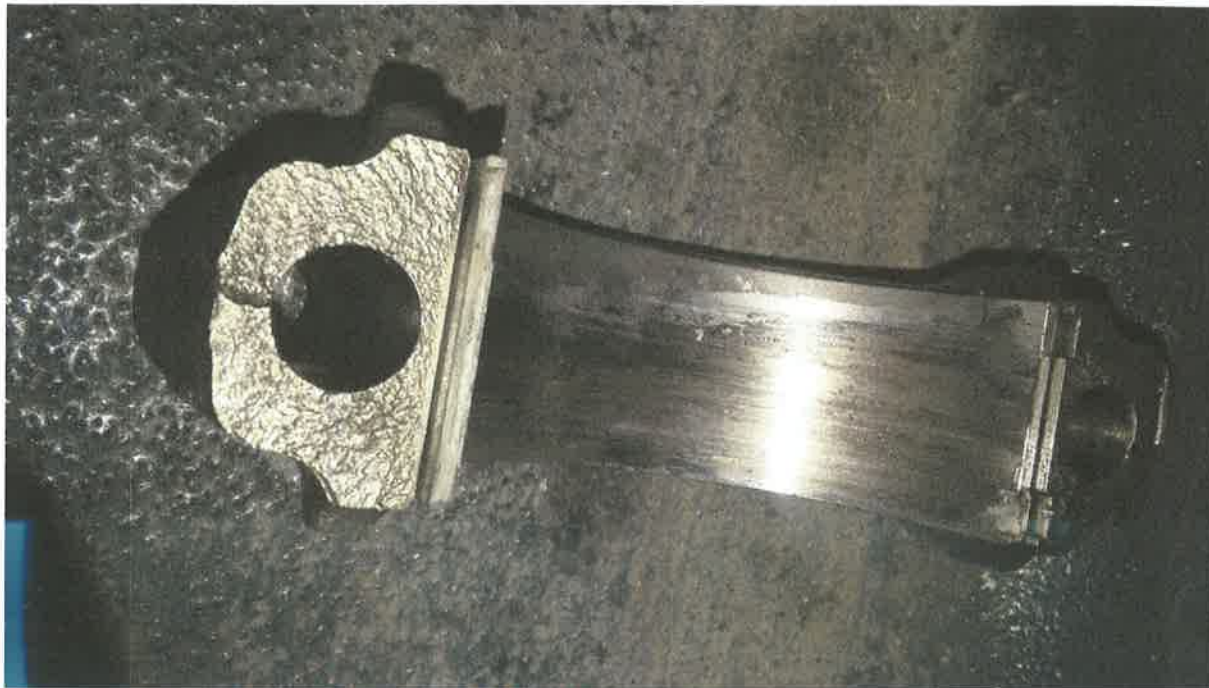
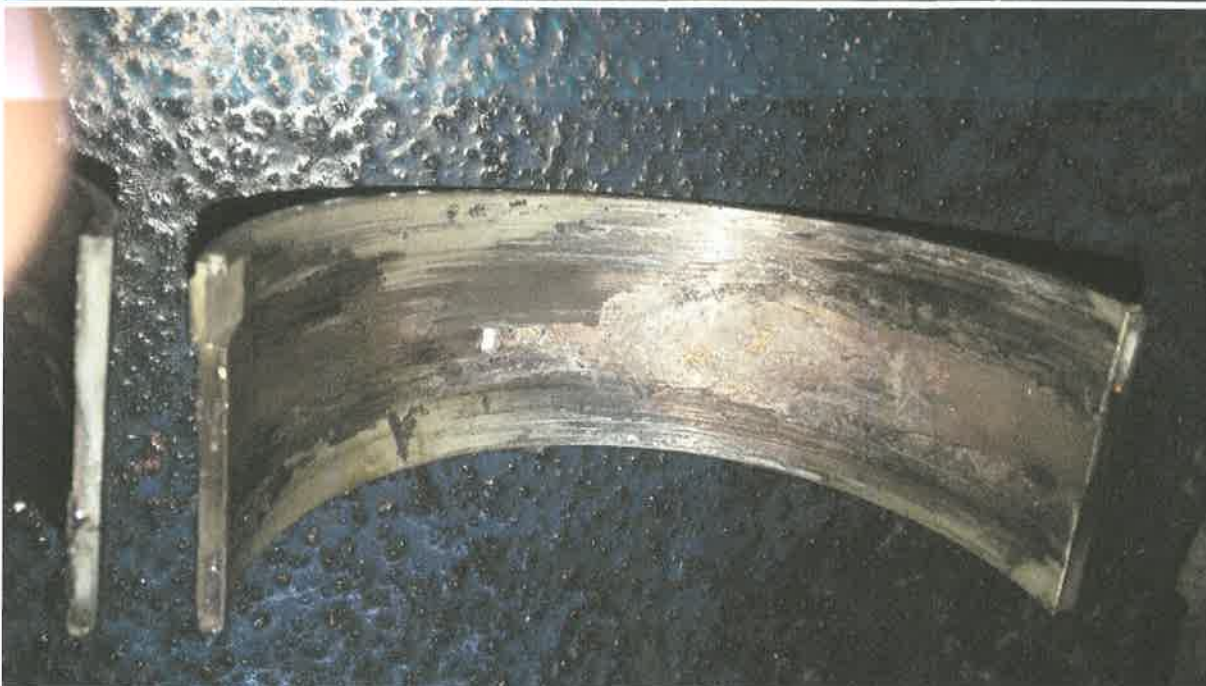
Zatarte Panewki korbowodowe

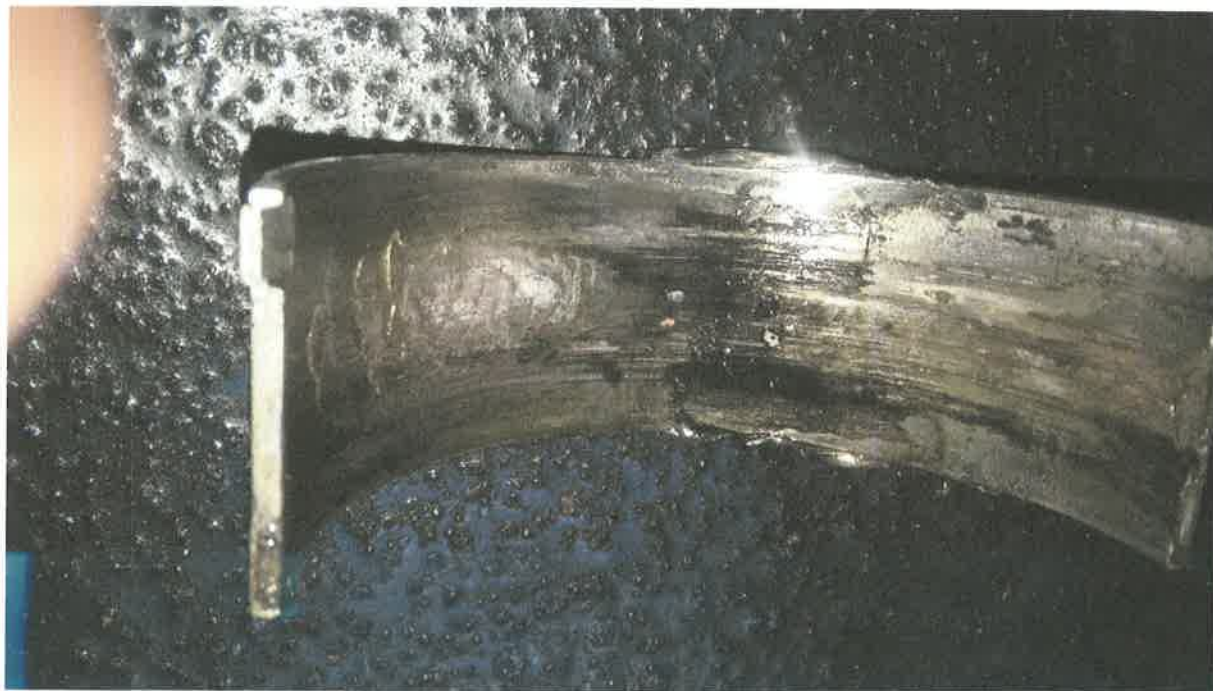
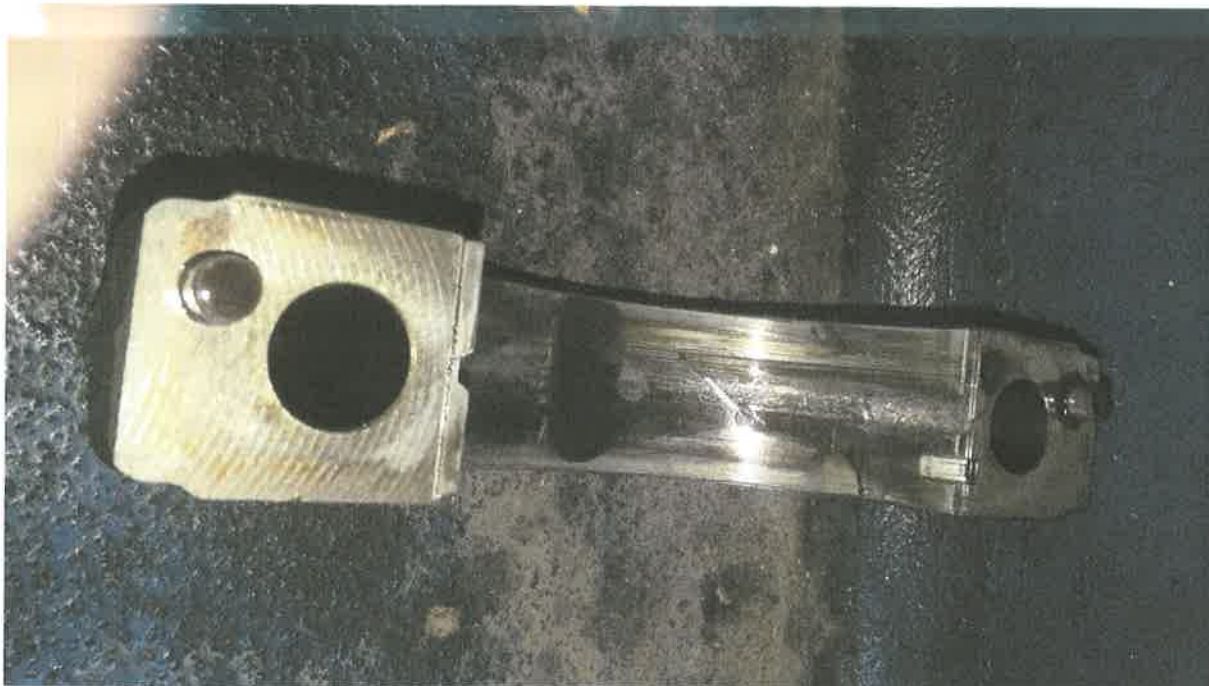
Zatarte Panewki główne wału korbowego

1. Silnik wymaga pełnego remontu głównego, łącznie z wymianą wału korbowego. Zakres remontu jest na tyle gruntowny a koszty naprawy na tyle wysokie, że należy wziąć pod uwagę wymianę jednostki na nową. Zaletą nowych silników jest również fakt, że producent zwiększył pojemność maksymalną miski olejowej z 40 do 70l - Silnik o mocy mechanicznej 200 kW, model E2876 LE302 – sprawność mechaniczna przy 160 kW około 40%, cieplna 49%

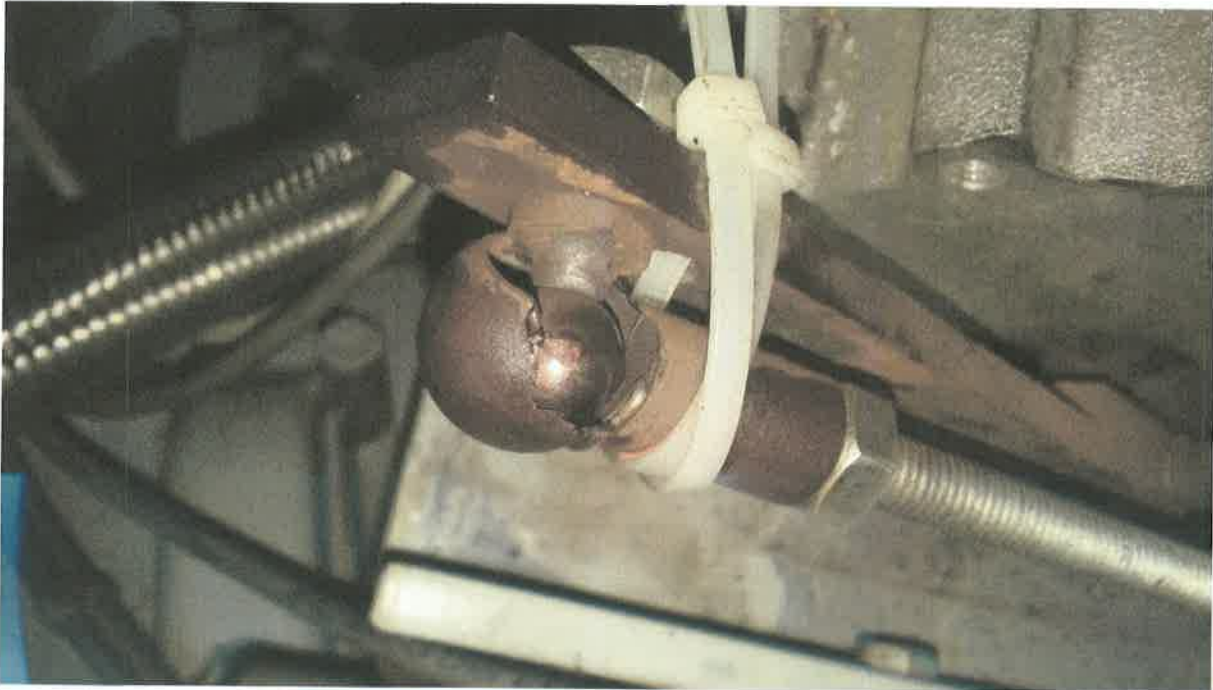
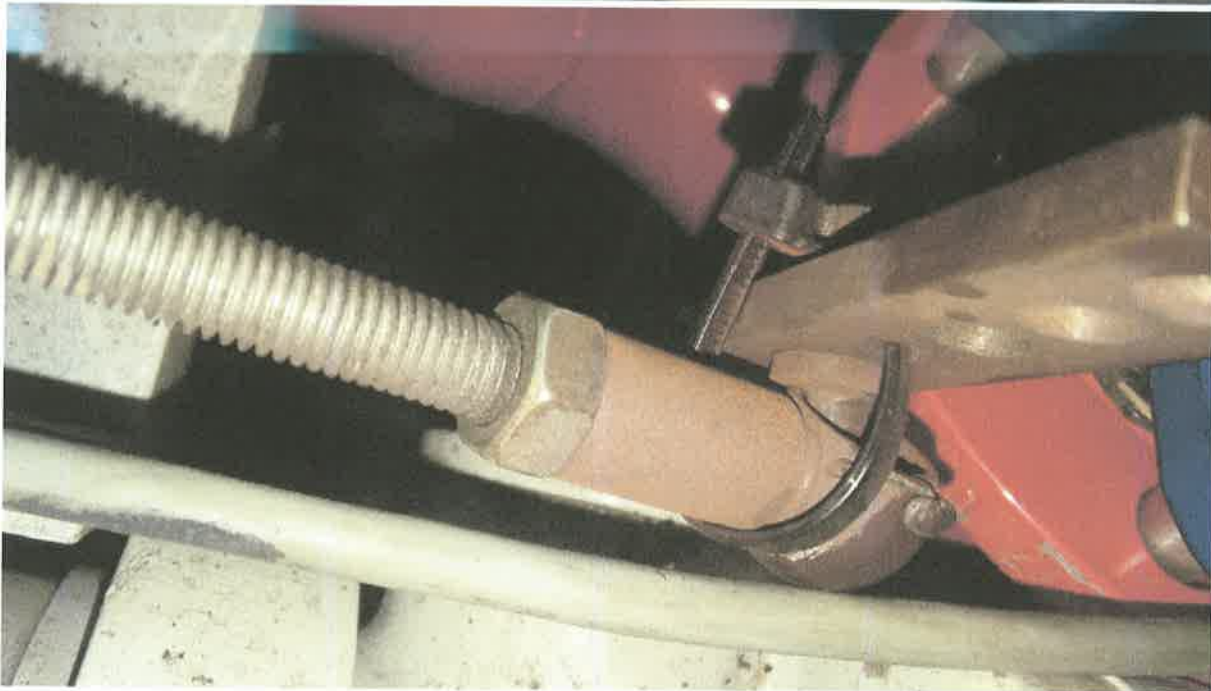
Zużycie przegubów ciągnia siłownika przepustnicy
