**R A P O R T T E C H N I C Z N Y**

Zadanie: Ocena stanu technicznego oraz określenie wartości rynkowej

Rodzaj pojazdu:	Samochód ciężarowy do 3.5t	VIN:	V F 3 7 B 9 H X C A J 6 1 2 3 5 1
Marka:	PEUGEOT	Nr rejestracyjny:	WPI06629
Model pojazdu:	Partner HDI MR`08 E4 2.2t	Nr Info-Ekspert:	029-02214
Wersja:	Trendy L1	Rok produkcji:	2010

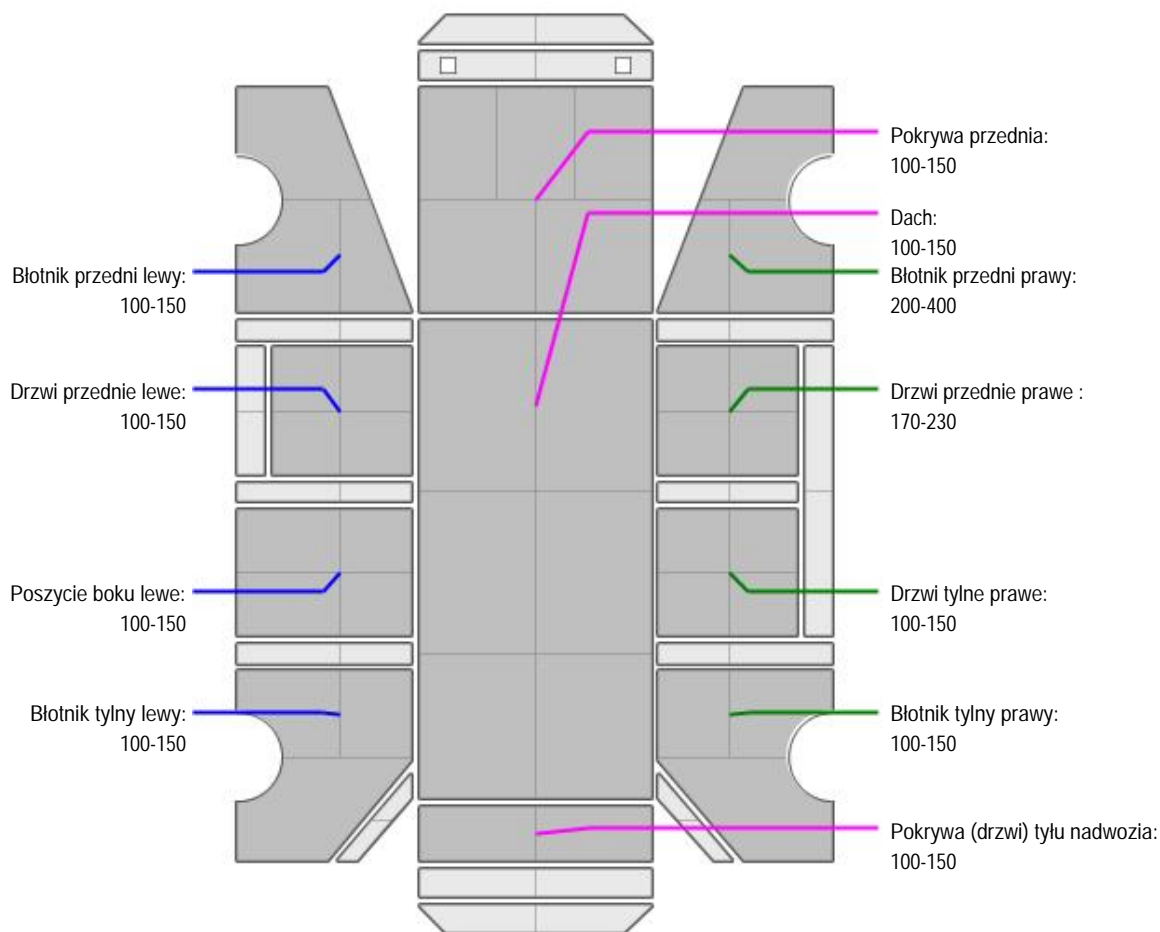
NADWOZIE – Opis powłoki lakierowej

L.p.	Nazwa elementu	L / P	Grubość powłoki [µm]	Opis
1	Pokrywa przednia		100-150	
2	Dach		100-150	
3	Błotnik przedni	L	100-150	
4	Drzwi przednie	L	100-150	
5	Poszycie boku	L	100-150	
6	Błotnik tylny	L	100-150	
7	Błotnik przedni	P	200-400	
8	Drzwi przednie	P	170-230	
9	Drzwi tylne	P	100-150	
10	Błotnik tylny	P	100-150	
11	Pokrywa (drzwi) tyłu nadwozia		100-150
