**R A P O R T   T E C H N I C Z N Y**

Zadanie: Ocena stanu technicznego oraz określenie wartości rynkowej

| DANE IDENTYFIKACYJNE POJAZDU | | Dane: [D] I-2017 | |
|---|---|---|---|
| Marka: | PEUGEOT | Nr rejestracyjny: | WPI00272 |
| Model pojazdu: | Expert 229 2.0 HDI MR`07 E4 2.9t | Nr INFO-EKSPERT | 029-01971 |

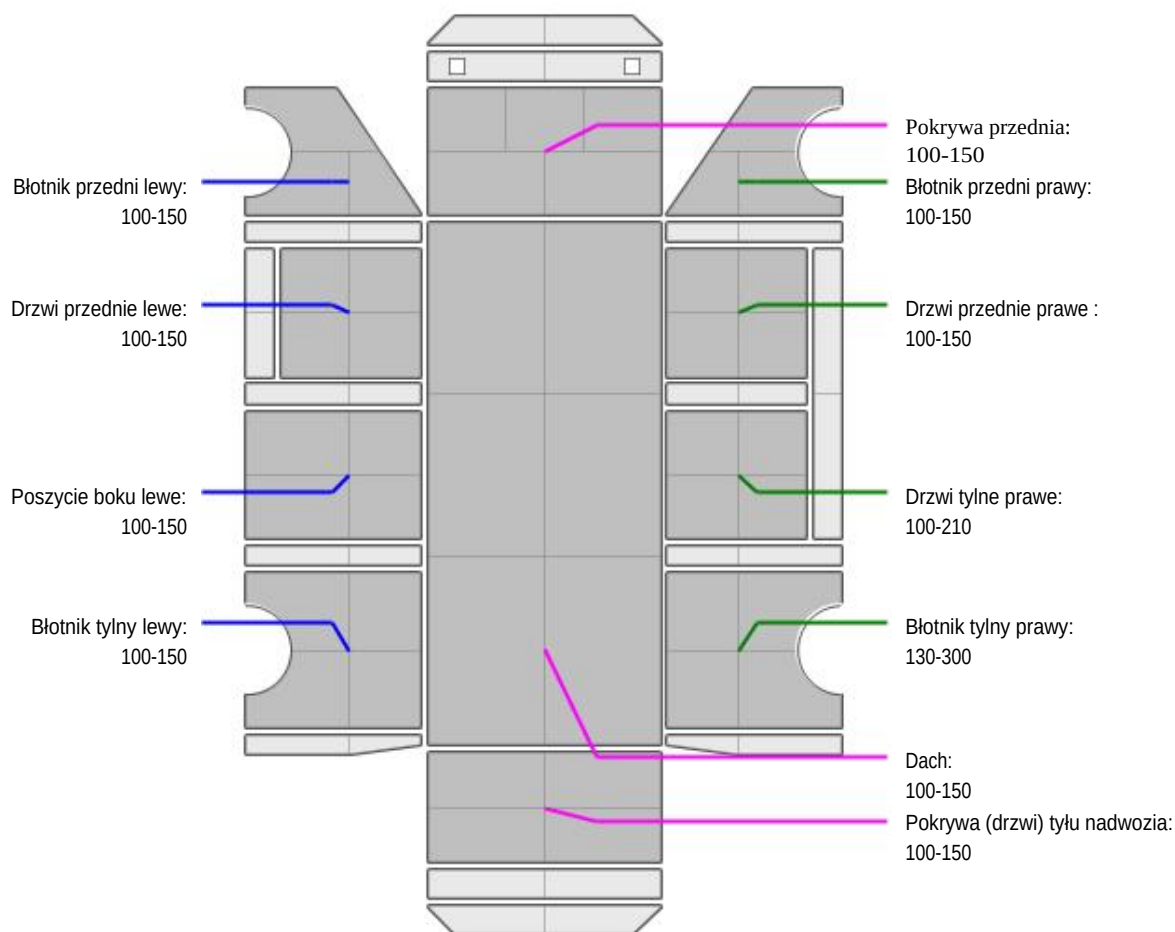
**NADWOZIE – Opis powłoki lakierowej**

| L.p. | Nazwa elementu | L / P | Grubość powłoki [µm] | Opis |
| 1 | Pokrywa przednia | | 100-150 | |
| 2 | Dach | | 100-150 | |
| 3 | Błotnik przedni | L | 100-150 | |
| 4 | Drzwi przednie | L | 100-150 | |
| 5 | Poszycie boku | L | 100-150 | |
| 6 | Błotnik tylny | L | 100-150 | |
| 7 | Błotnik przedni | P | 100-150 | |
| 8 | Drzwi przednie | P | 100-150 | |
| 9 | Drzwi tylne | P | 100-210 | |
| 10 | Błotnik tylny | P | 130-300 | |
| 11 | Pokrywa (drzwi) tyłu nadwozia | | 100-150 | |
